CONTRATO DE CONSULTORÍA No. 0001-

Levantamiento de Información del Catastro de Clientes, Redes e Infraestructura, Modelación de la Red, Detección de Puntos Críticos y Actividades Adicionales de los Sistemas de Acueducto y Alcantarillado de los Municipios de Mutatá, Chigorodó, Carepa, Apartadó, Turbo y en los corregimientos donde Aguas de Urabá S.A. E.S.P., preste sus servicios.

Mediante Contrato de Consultoría No 0001, se realizó la Ortofoto del corregimiento Belén de Bajirá del municipio de Mutatá

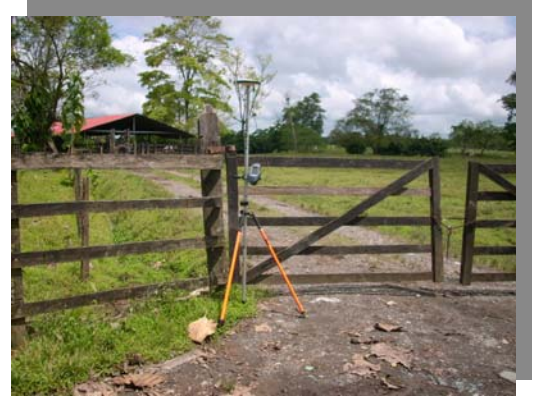
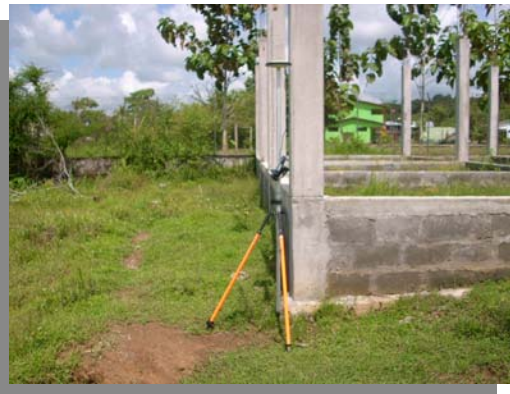
La ortofoto u ortofotografía rectificada diferencialmente es una impresión fotográfica en la cual cada elemento de la fotografía aérea es proyectado individualmente en orden de obtener una escala uniforme, es decir que las distorsiones causadas por la no-verticalidad de la cámara y el relieve del terreno sean eliminadas.

La ortofoto tiene las mismas características métricas de un mapa y la riqueza informativa de la fotografía aérea original.

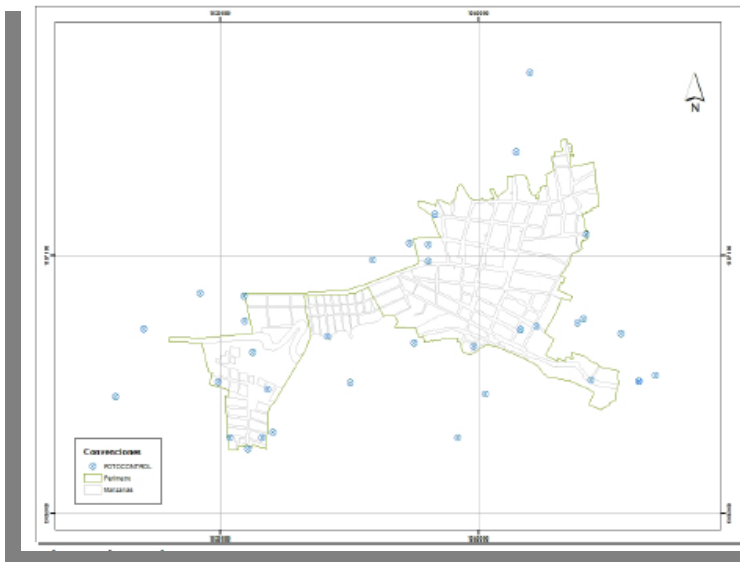
Distribución puntos de Foto Control

Tipo de punto de foto control	Cantidad de puntos
Foto control Periférico	36
Foto control Manholes	0

Para producir la ortofoto se hace necesario tomar las coordenadas de los puntos de fotocontrol, para tal fin se tomaron a modo de referencia puntos prefijados, como los manholes, y referencias naturales, tales como cruces de cercos, caminos y construcciones fácilmente de ubicar en las fotografías aéreas.
